El aluminio: imagen de marca

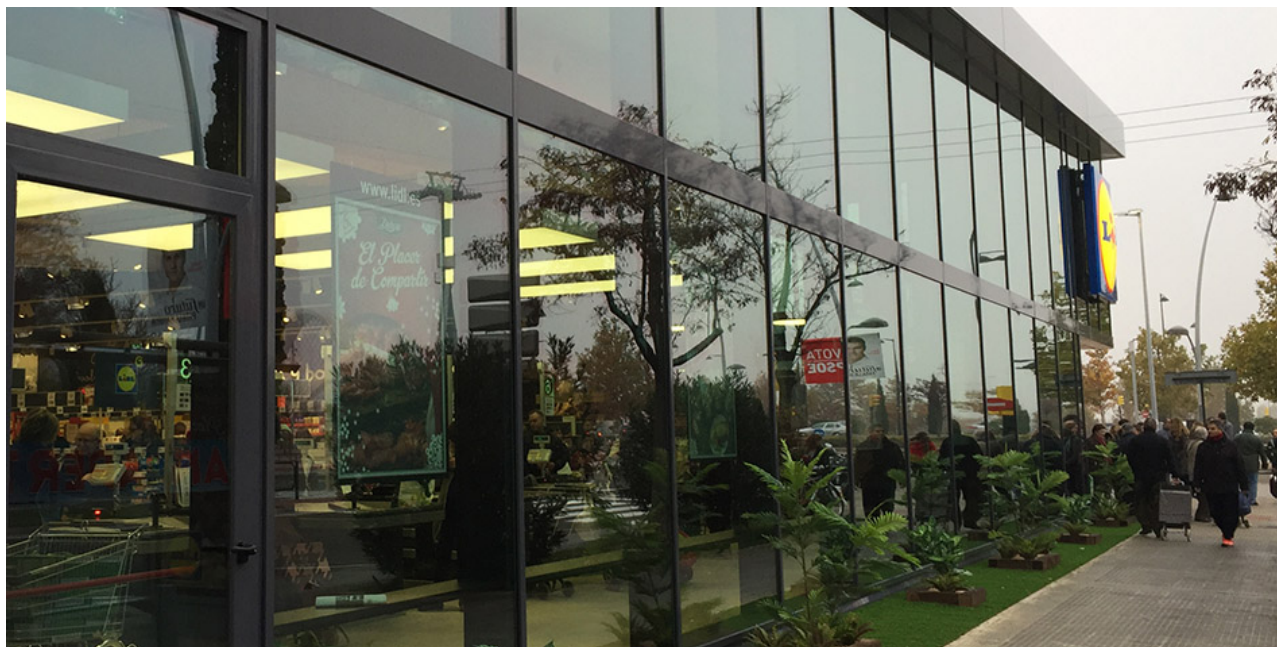
Se buscaba lograr la máxima iluminación y transparencia en el interior con un mayor protagonismo de la luz y la claridad, sin dejar de lado la funcionalidad del establecimiento, considerando aspectos de **eficiencia energética y sostenibilidad** en su diseño constructivo.

Gracias al gran trabajo del taller instalador oscense [Aluminios San Jorge](#), pudo resolverse el diseño ideado de un **muro cortina** con tapetas [IT-50-MC](#), que se fijaba en los pilares estructurales de la cubierta, que fueron envueltos con forrados de chapa de **aluminio**, dando a la fachada un aspecto espectacular, como puede verse en las fotografías.

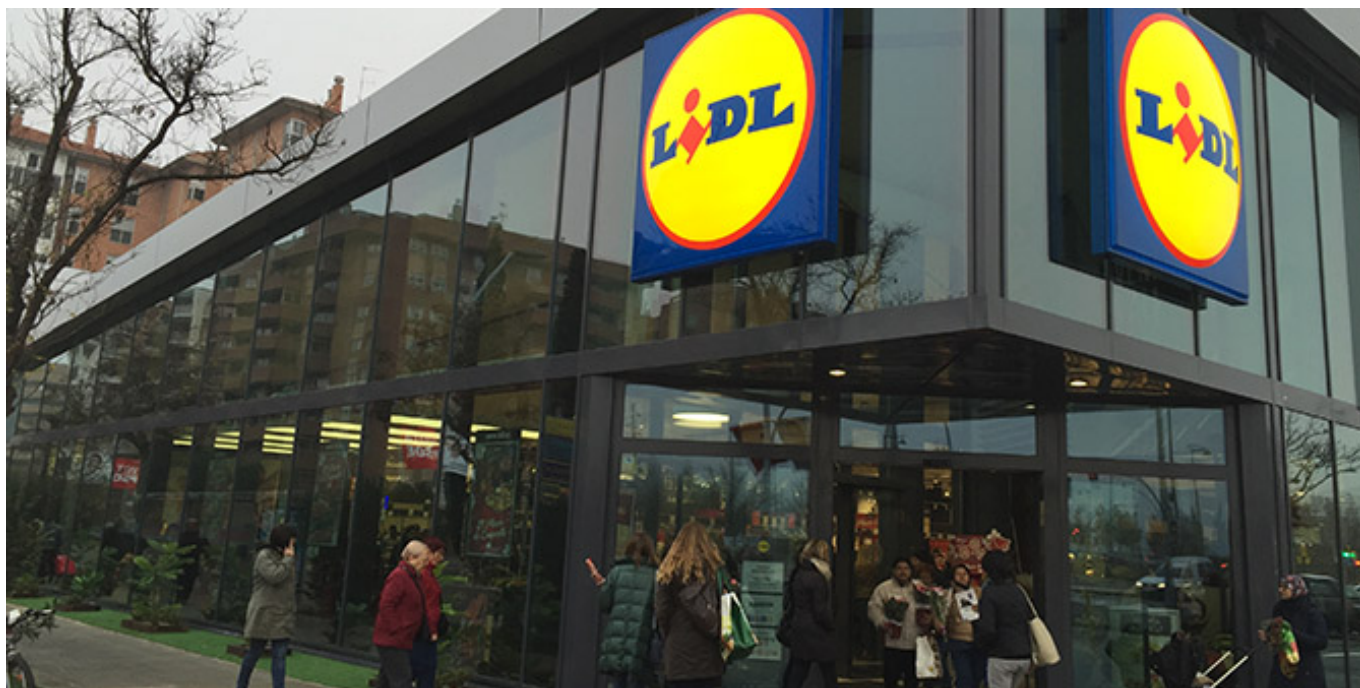
Con el muro cortina de la fachada principal se buscaba imagen de marca, es decir que la sensación que tenga el consumidor quede fijada de forma positiva en su mente.
